不良流出を削減

チーム名 **グランメゾン福山☆☆☆**

QC活動計画表

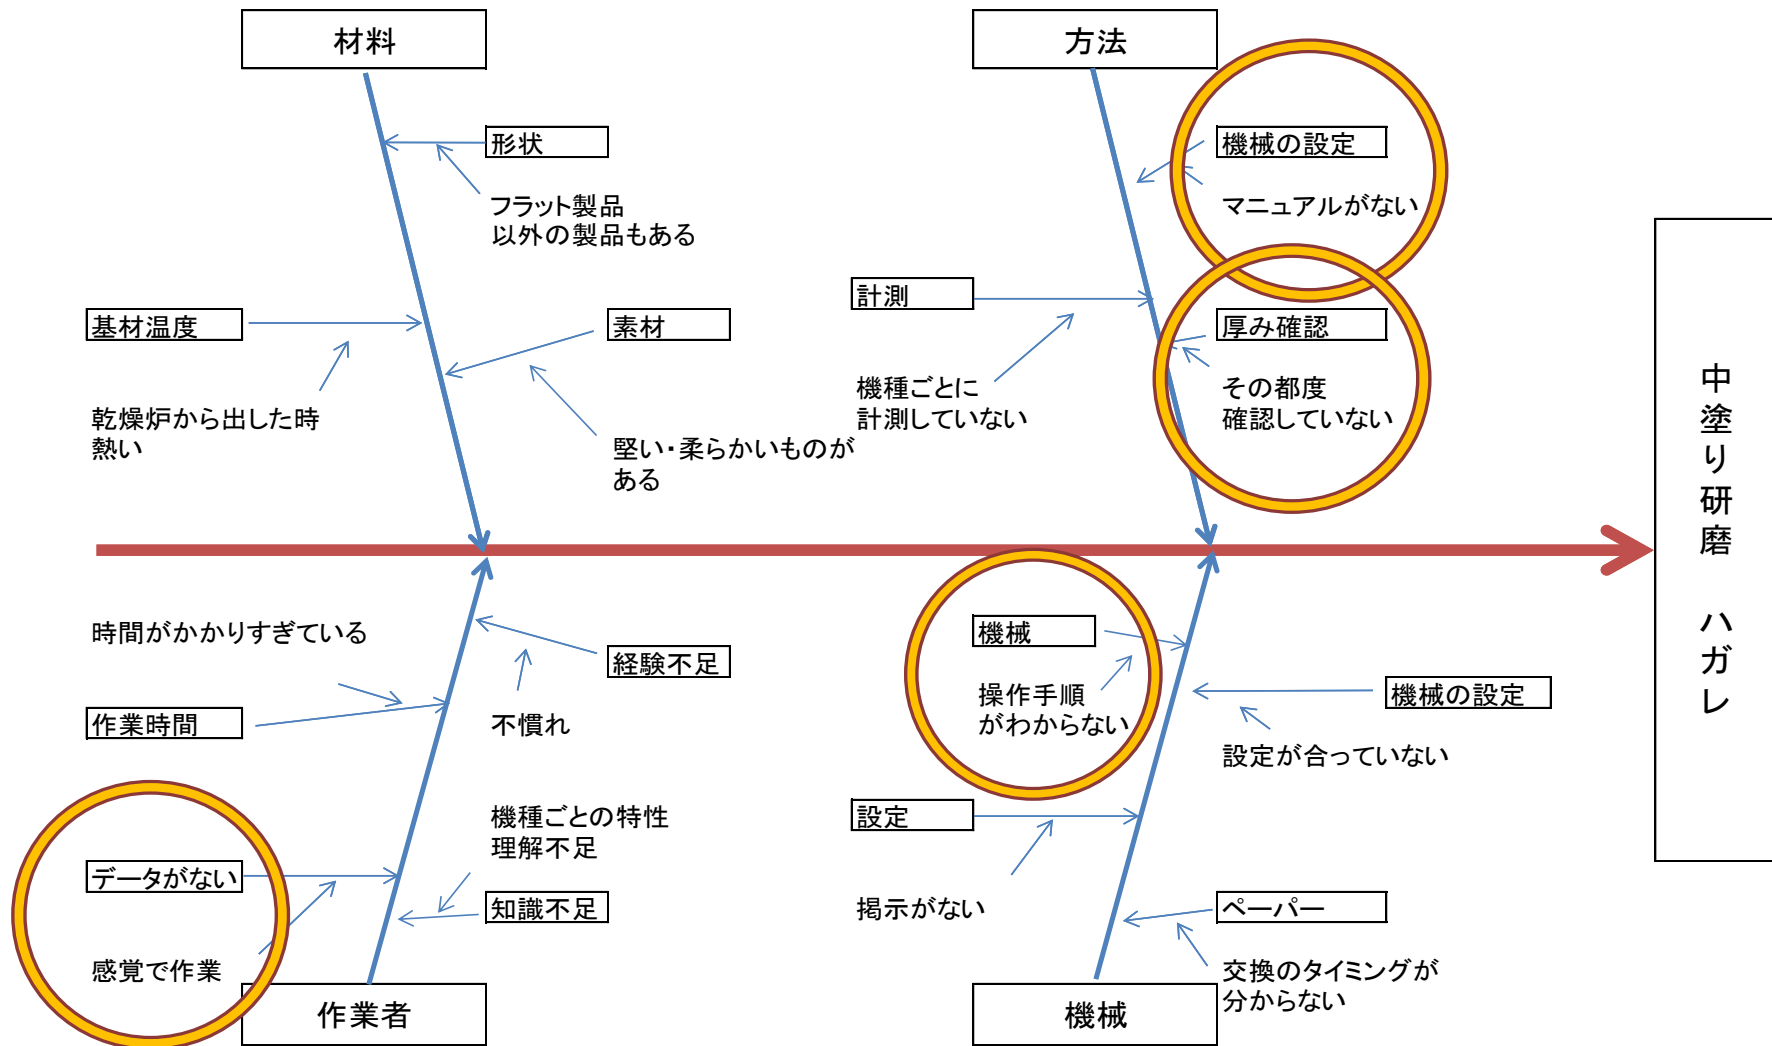
中塗り研磨 ハガレ

中塗り研磨ハガレ

使用機械の設定ミス

スポンジサ
ンダー設
定ミス

プロフィー
ルサン
ダー設定ミ
ス

染色とウレ
タンの設定
を同じにし
ていた

機種ごとに厚み計測
データ取り設定表作成
A-1

染色・ウレタンの設定値のマニュアル作成
A-3

機械の手順書を作成
A-2

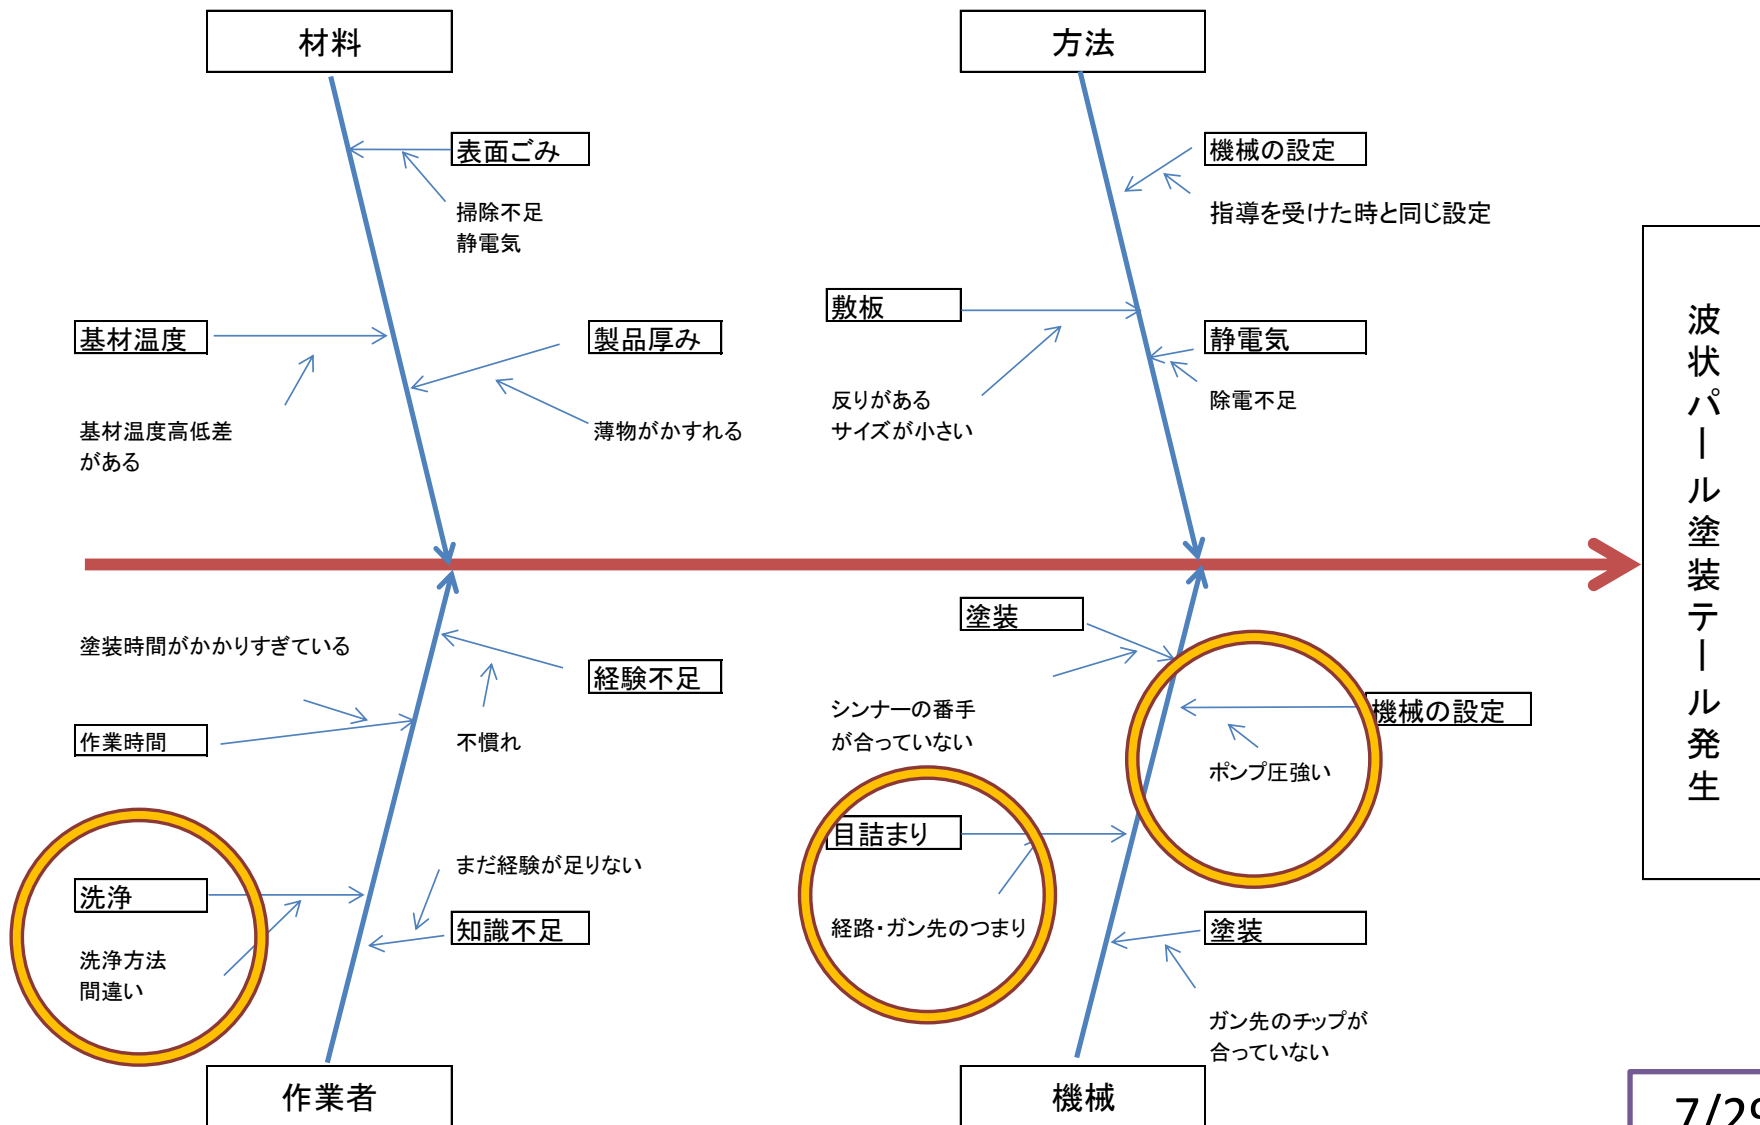
波状パールテール【ガンムラ】

波状パール塗装
テール発生
【ガンムラ】

洗浄方法間違い

エア一量が多い

エアークャップが正常でない

エアークャップの洗浄ミス
形状変化

形状変化で通常より
エア一量が多い

洗浄方法が正しくない
ワンポイント
レッスン
シートを作成
B-1

塗装後の洗浄・塗装前の洗浄が正しくない
B-2

製品との距離の離す
B-3

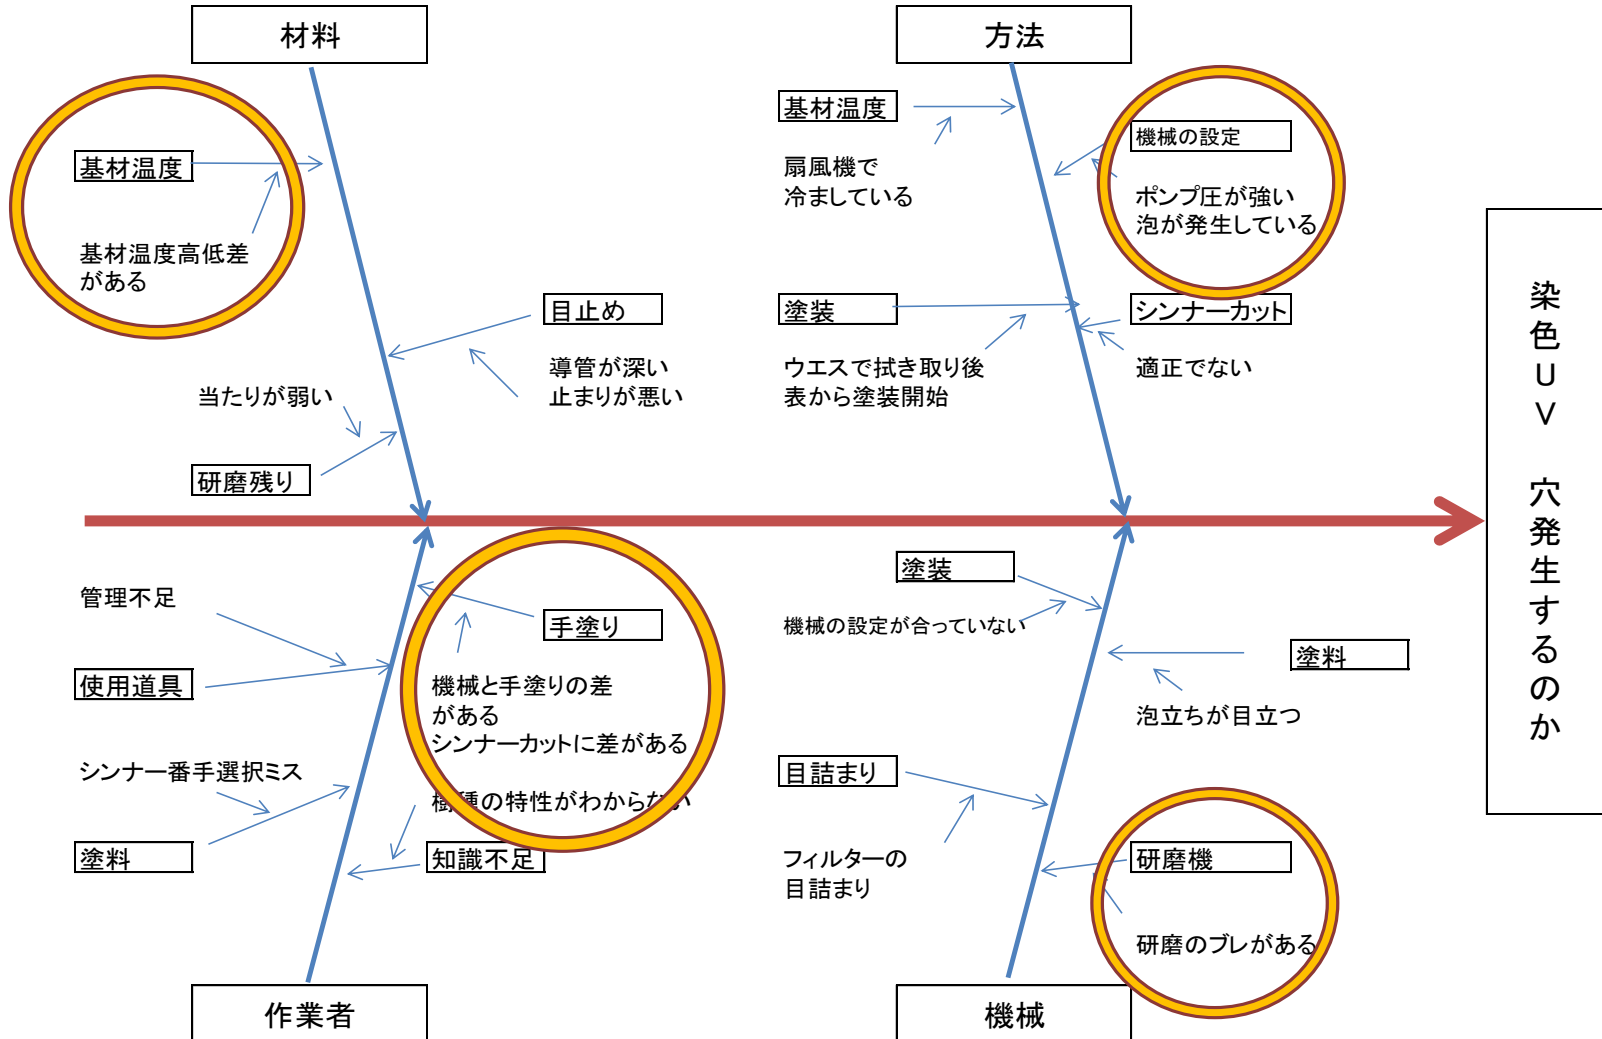
特性要因図 染色UV 穴発生

染色UV
に穴が開く

裏面の生地研磨不足

目止めが止まっている

導管が出ている

中塗りの塗膜に泡が出ている

アミテックのワイドパットを月一で交換
C-1

作り置きをやめる
毎回目止め塗料を作る
C-2

中塗り塗料の統一する
C-3

表から塗装を裏面から塗装
C-4

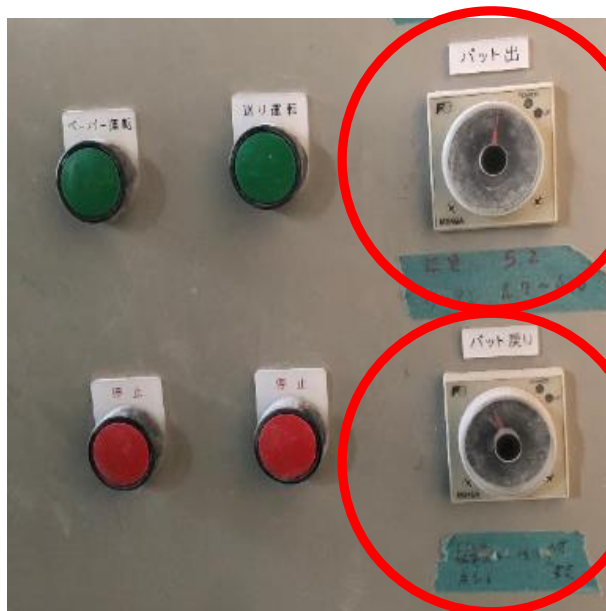
②パットが出入りのタイミング数値

数値を小さくするとパット出
早くなり木口はがれる

戻りが遅くなり木口はがれる

基準値 染色 6.2

基準値 ウレタン 6.8

基準値 染色 5.2

基準値 ウレタン 4.8

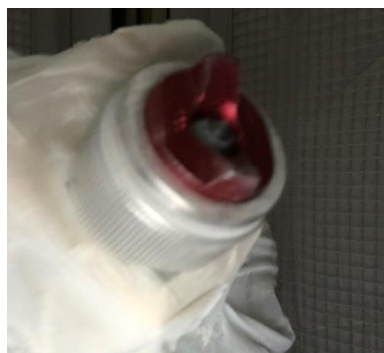
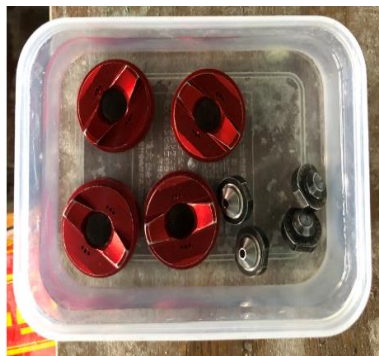
ガンキャップを新しく

- 洗浄方法間違い
ブラシ間違いでキャップ形状変化 ブラシを限定する

①ガン先のキャップを新品に交換する

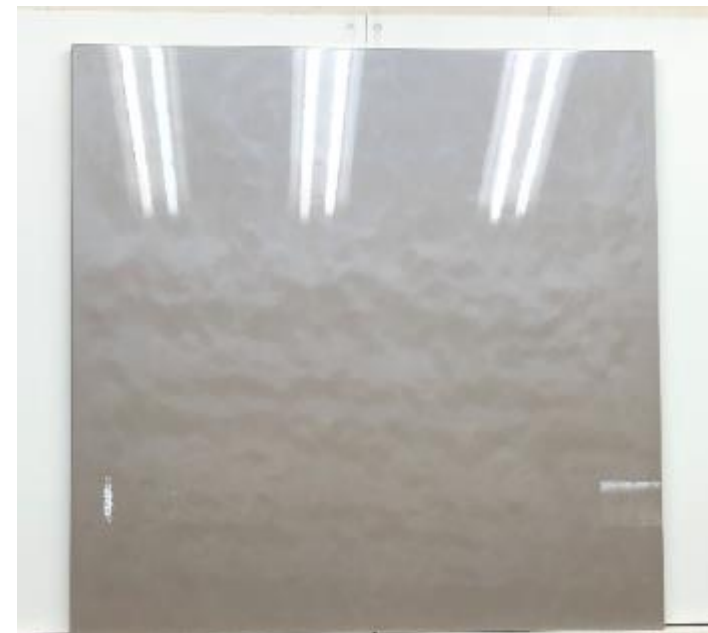
- 対策一覧
- **エアーの圧力**でパールが寄っている・泳ぎすぎている
ポンプ圧を下げると塗布量が少なくなり**カスレ**が発生する

シンナーを変更 乾きの遅いシンナーを使用
伸びがよくカスレがなくなったが、**パールの柄が
大きくなりすぎ・テールはまだある**

エアーの圧力でパールが寄っている・泳ぎすぎている・

対策ポンプ圧 2.0 2.0g シンナー番手12番

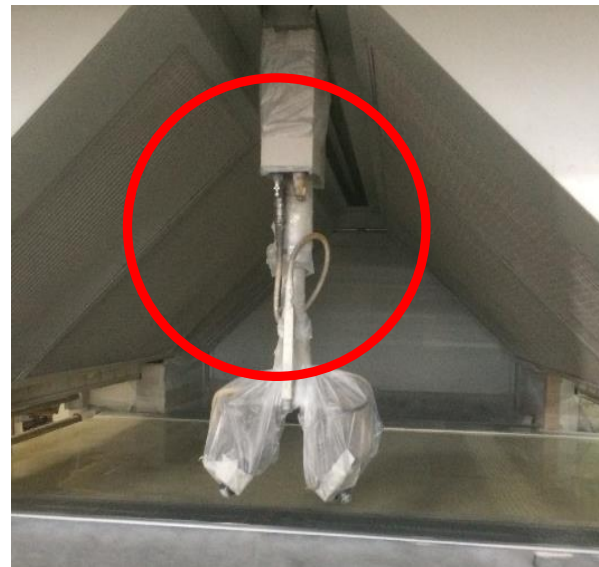
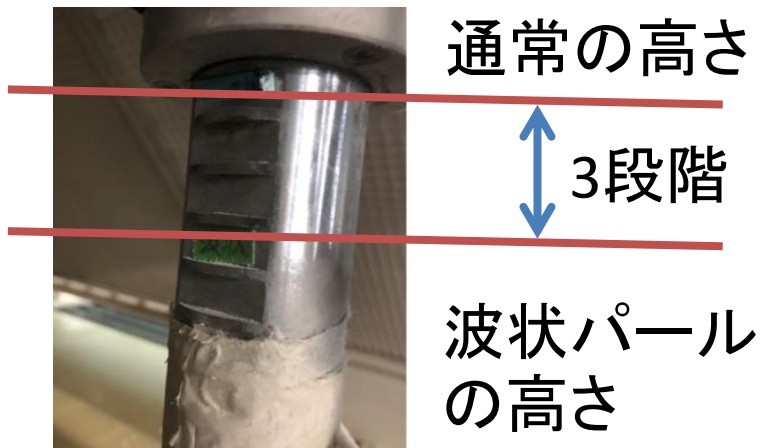
エアーの圧力でガンムラになることがなくなった

アームの高さを上げる
製品との距離を離す
通常の高さから3段階アームを上げる

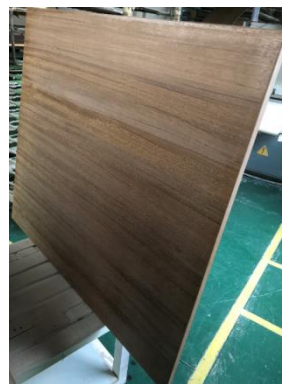
研磨残りあり

片側研磨残りが発生している

ザラツキが残っている

裏面の研磨を2回掛けに変更

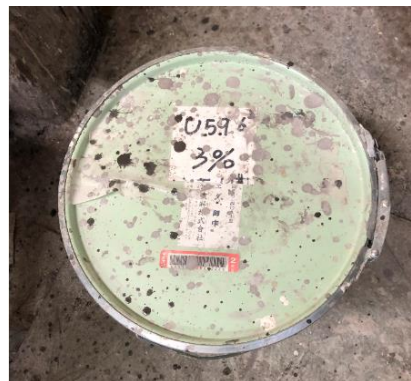
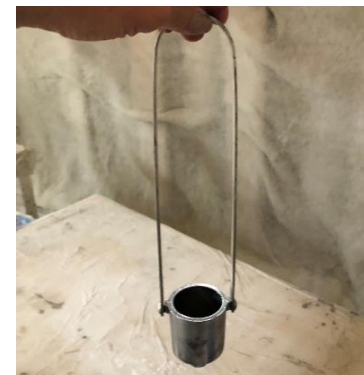
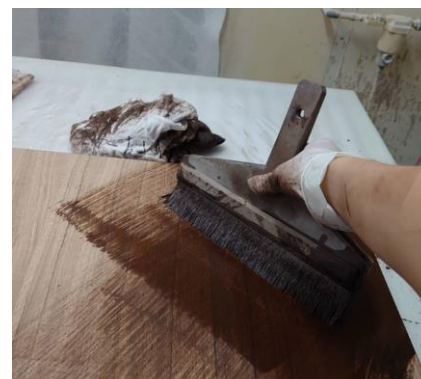
②目止め塗料のシンナーが抜ける

塗料が導管の中に浸透しない

目止め塗料が新しいと塗りやすい

目止め塗料をその都度作る C-2

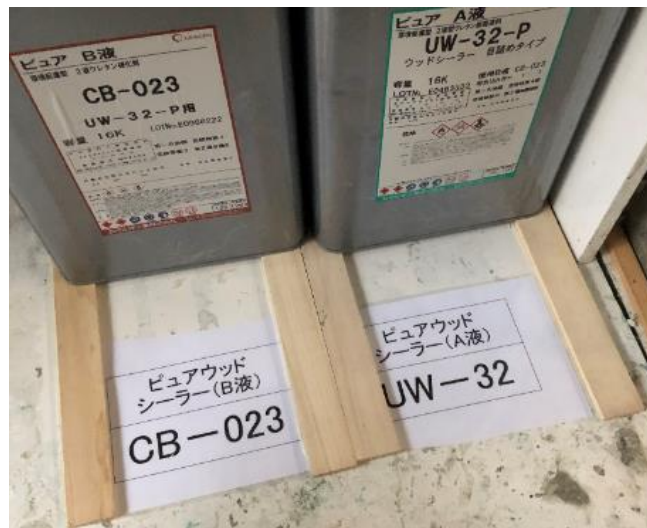
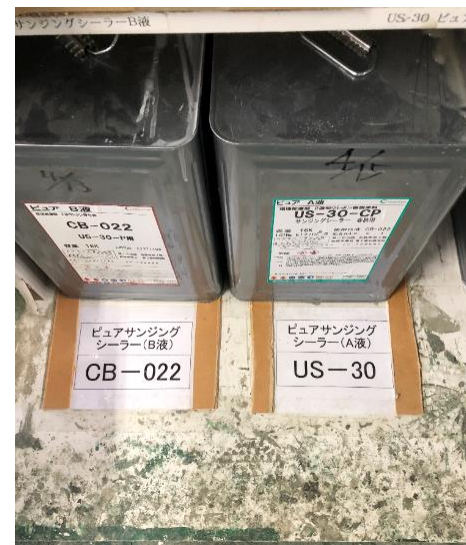
③手塗りのシンナーカットが多い

塗料配合のシンナー量が違う

手塗りシンナーカットをMITOに合わせる C-3

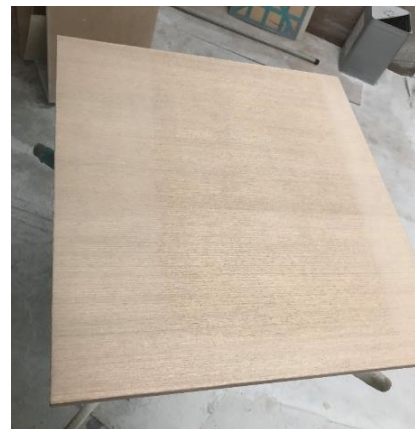
④裏面から塗装する C-4

表面から塗装すると乾燥炉へ入れる

乾燥炉から出すと熱い

裏面から塗装する

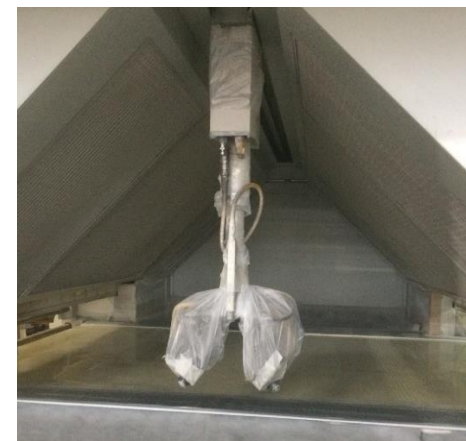
塗装設定変更

塗装機ミトの圧力が高すぎる

4つのガンの往復に変更
