# QCテーマ

## 自社不具合発生率を削減する

塗装⑤ チーム名：セカンドパラダイス  
メンバー：橘高新平（リーダー）  
内藤幸子・藤本あずさ・岩田綾子・岩崎元春

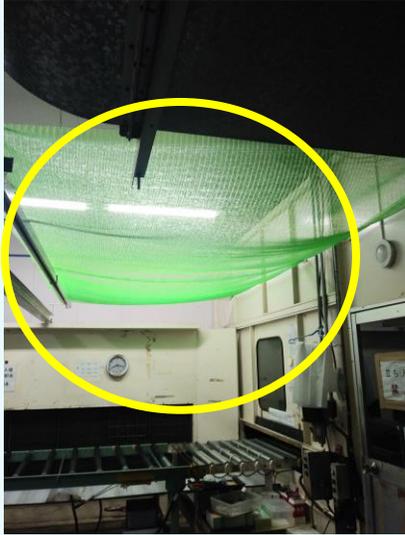
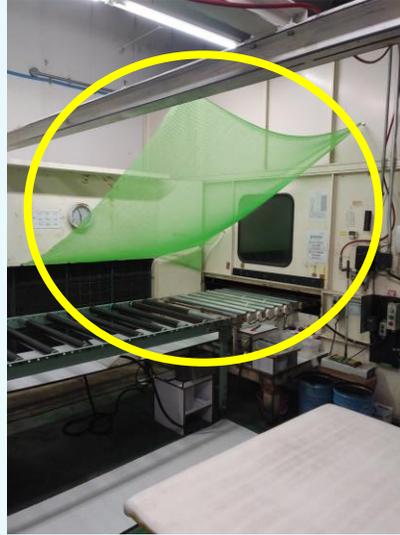
ゴミ対策：投入基材のゴミ除去の強化（なぜなぜ分析・A①対策）

ゴミ取りネット  
下部の空間が広い  
基材エアブロー時  
除電ガンが必要以上に  
上に向いてしまう

投入基材のゴミ除去の強化として、  
ゴミ取りネットの  
取付け方を変更

ゴミ取りネット  
下部の空間を狭くし、  
除電ガンが必要以上に  
上に向かないように  
する

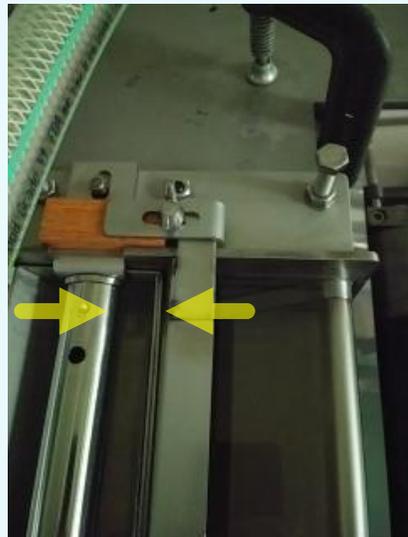
泡対策：ジャマ板の取付け位置の適正化（なぜなぜ分析・A①対策）

ヘッド手前と奥でジャマ板の  
取り付け位置に差がある
