# QCテーマ

## 自社不具合発生率を削減する

塗装⑤ チーム名：セカンドパラダイス  
メンバー：橘高新平（リーダー）  
内藤幸子・藤本あずさ・岩田綾子・岩崎元春

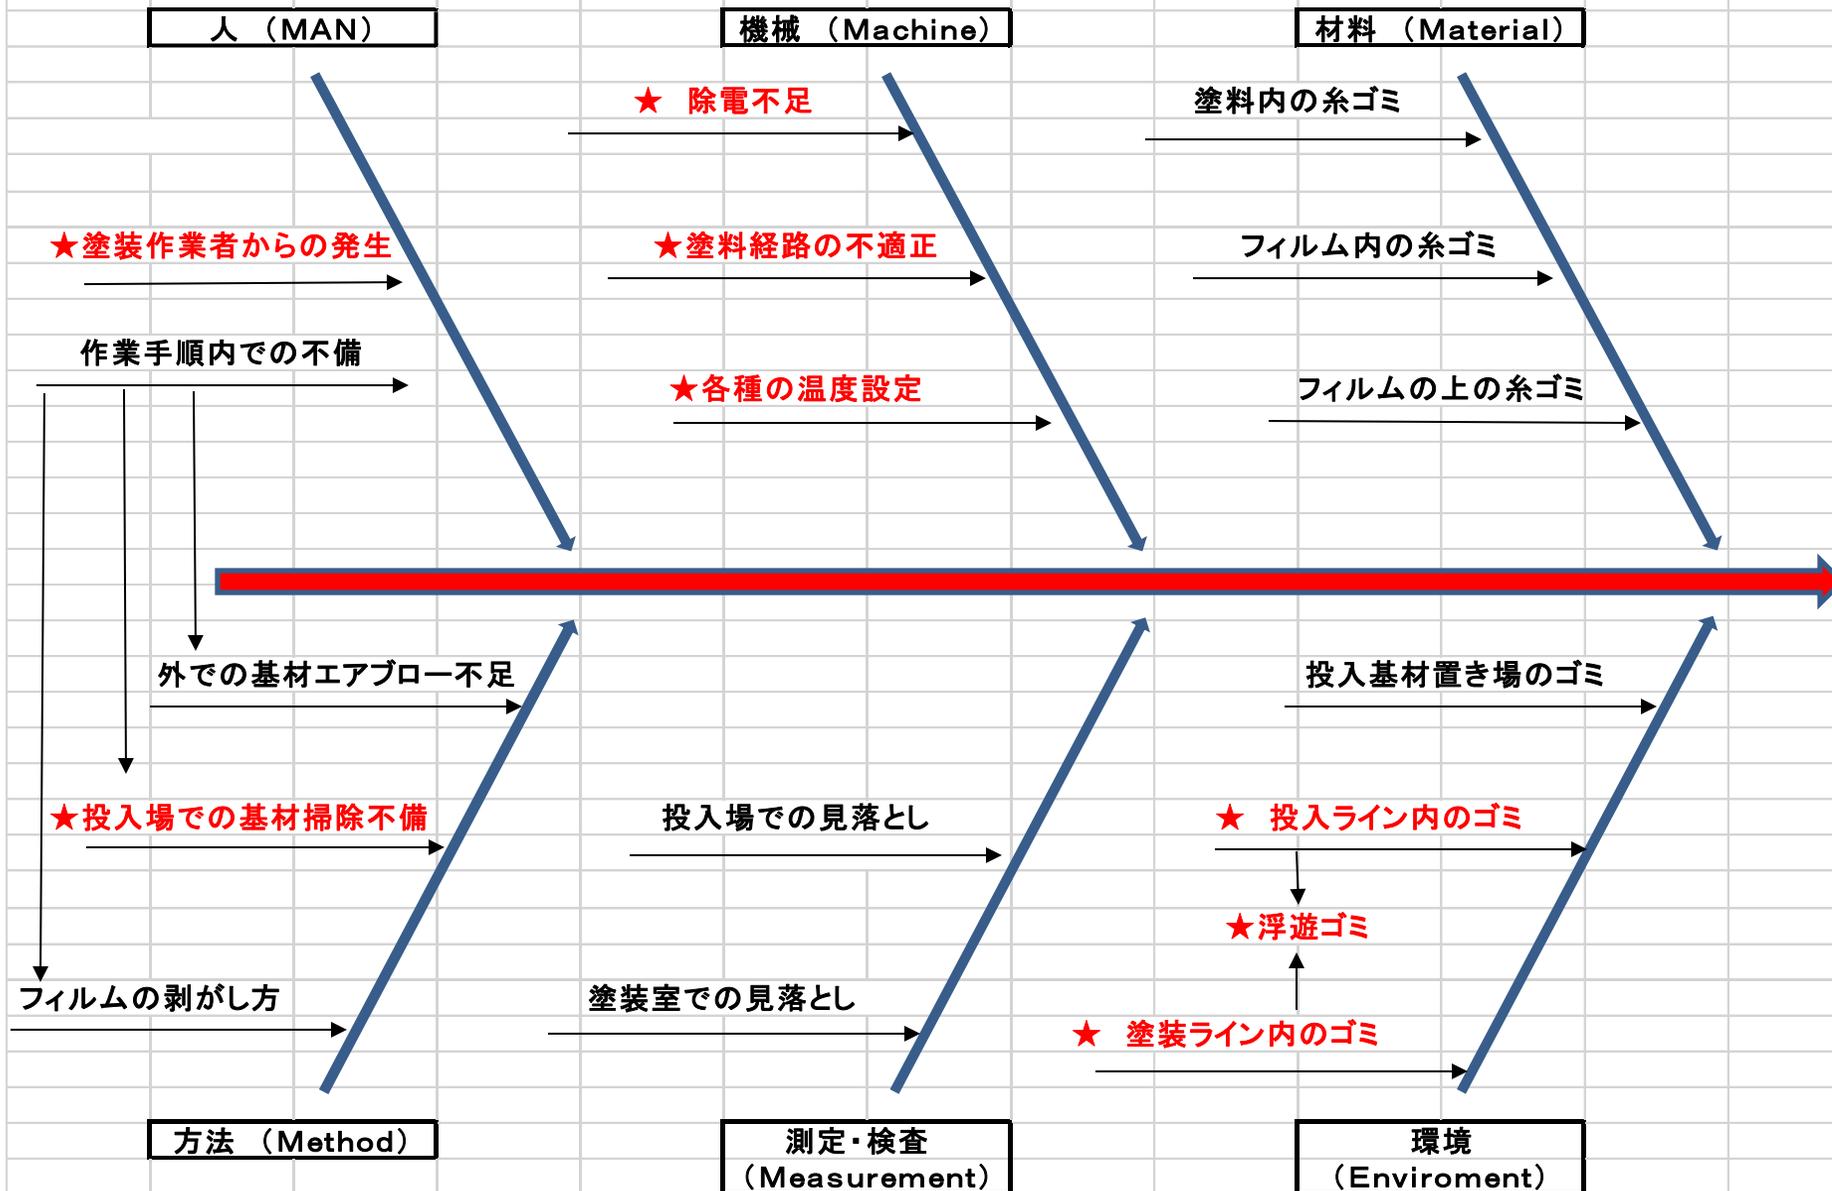
# 【ゴミ・泡特性要因図】

★印を重点対策項目とする

なぜ塗装面にゴミ・泡が付着するのか

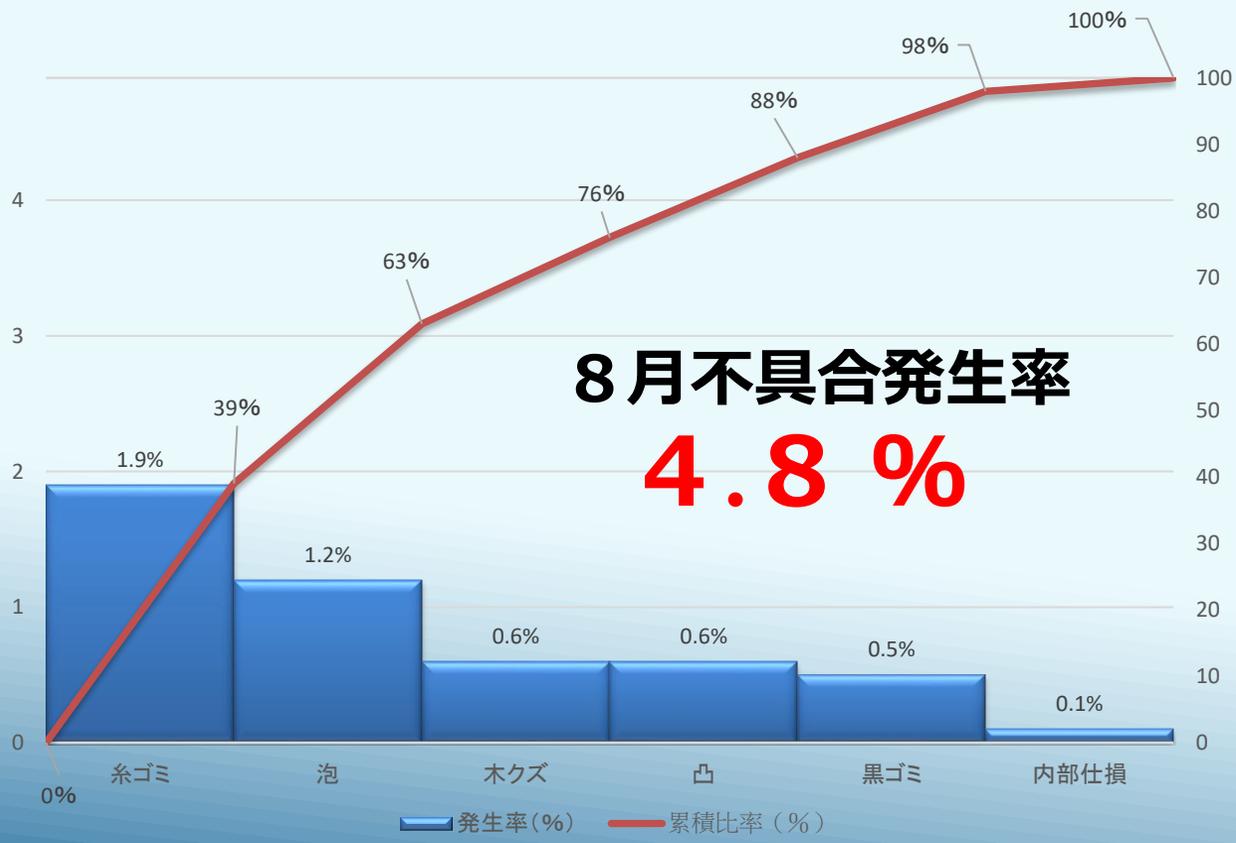
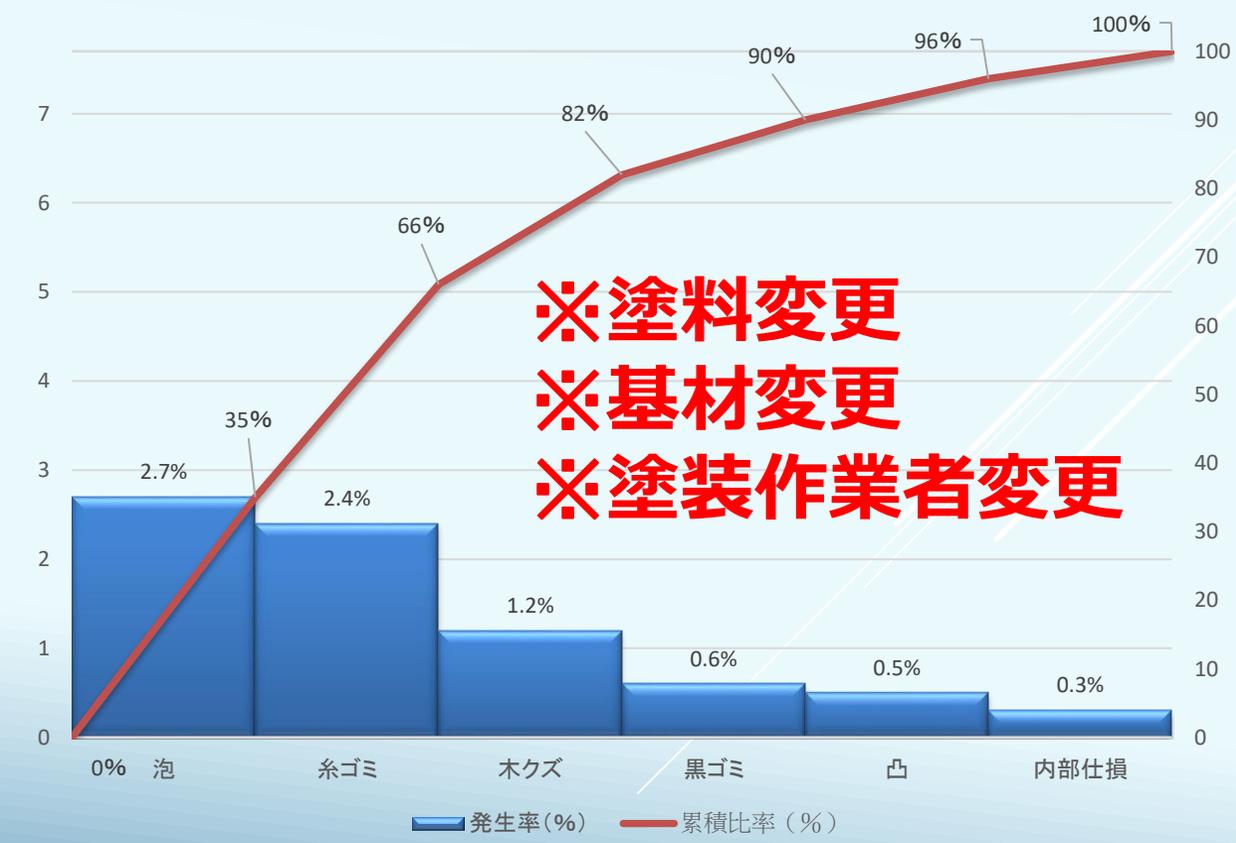
効果の確認 : 自社不具合発生率パレート図

やや悪化

さらに悪化

計測期間: 2020年9月2日~9月30日 (生産面数: 4020面)

不具合発生率  
4.9%

計測期間: 2020年10月2日~10月30日 (生産面数: 4063面)

不具合発生率  
7.7%

不具合内容	糸ゴミ	泡	木クズ	凸	黒ゴミ	内部仕損
発生率(%)	1.9	1.2	0.6	0.6	0.5	0.1
累積比率(%)	0	39	63	76	88	98

不具合内容	泡	糸ゴミ	木クズ	黒ゴミ	凸	内部仕損
発生率(%)	2.7	2.4	1.2	0.6	0.5	0.3
累積比率(%)	0	35	66	82	90	96

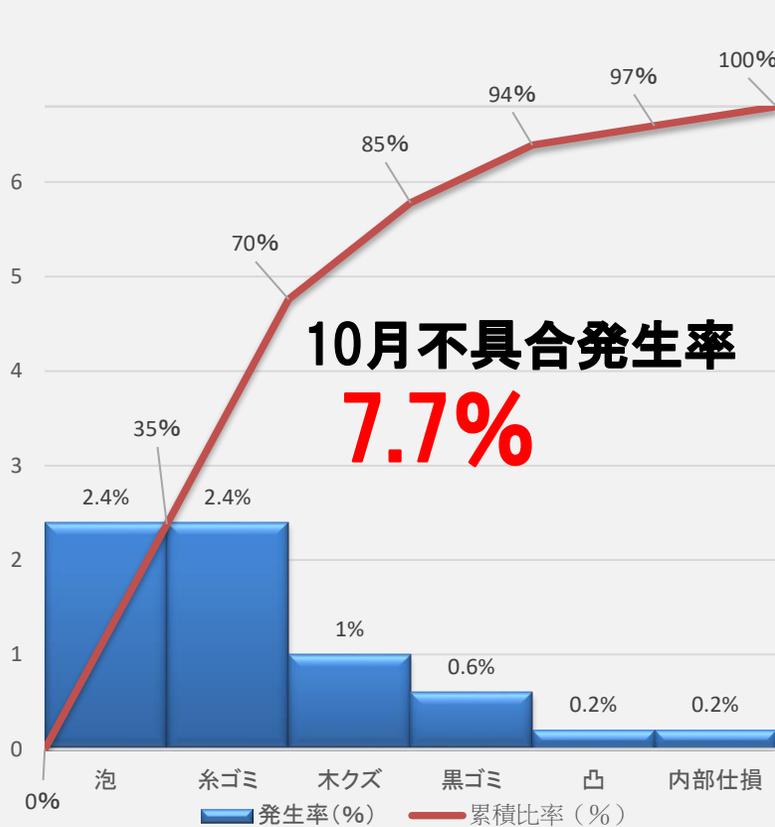
計測期間:2020年11月2日~11月30日  
(生産面数:4111面)

不具合発生率  
6.8%

不具合内容	泡	糸ゴミ	木クズ	黒ゴミ	凸	内部仕損
発生率 (%)	2.4	2.4	1	0.6	0.2	0.2
累積比率 (%)	0	35	70	85	94	100

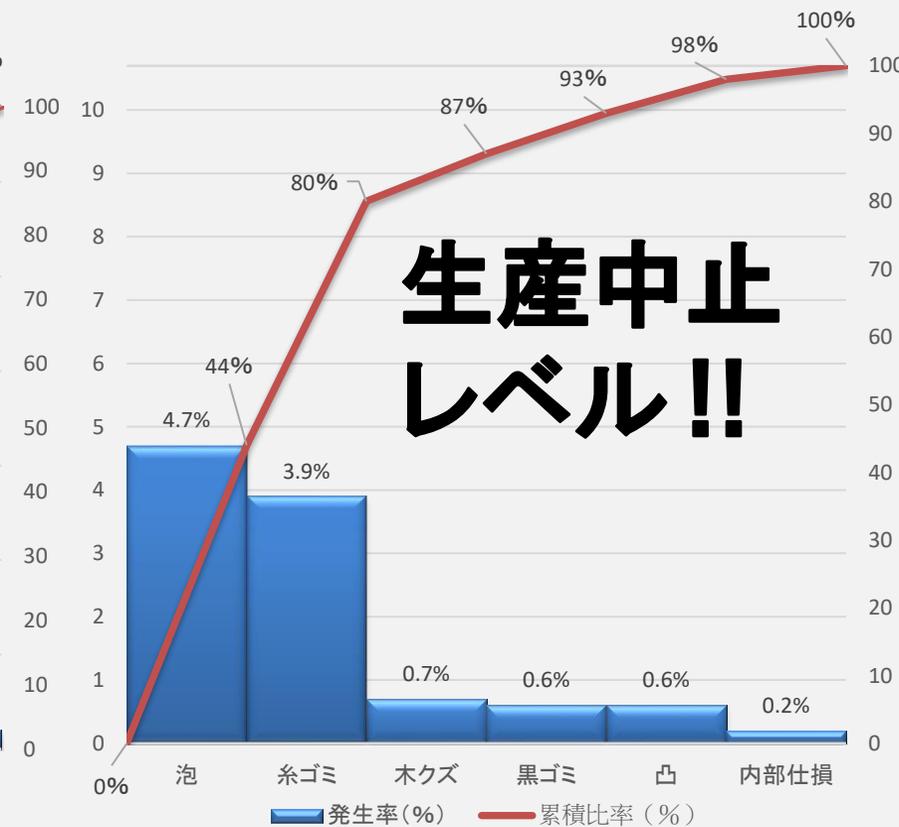
やや改善

計測期間:2020年12月1日~12月25日  
(生産面数:3539面)

不具合発生率  
10.7%

不具合内容	泡	糸ゴミ	木クズ	黒ゴミ	凸	内部仕損
発生率 (%)	4.7	3.9	0.7	0.6	0.6	0.2
累積比率 (%)	0	44	80	87	93	100

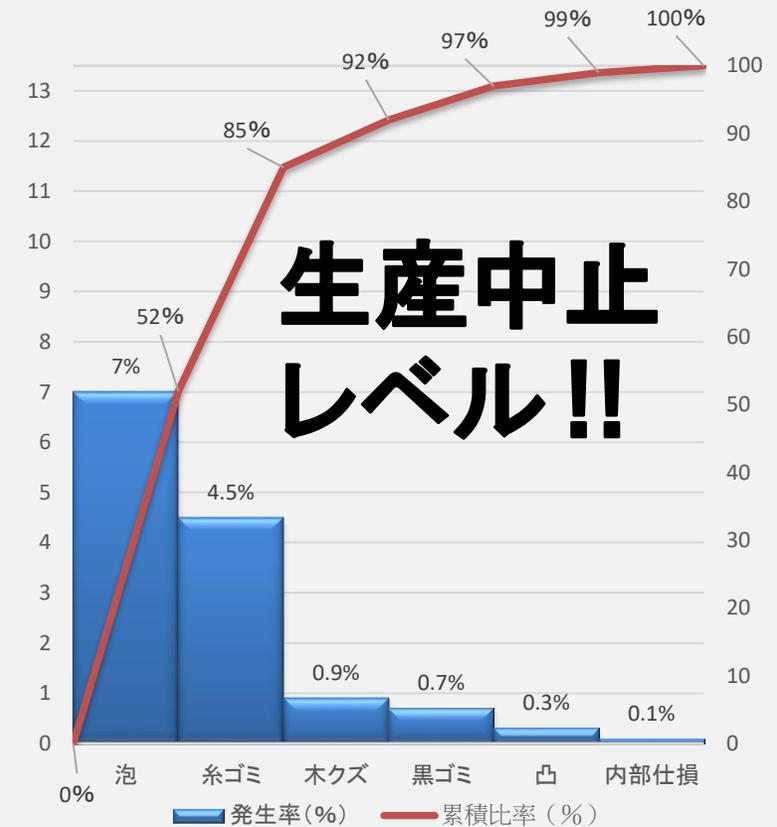
さらに悪化

計測期間:2021年1月5日~1月29日  
(生産面数:3001面)

不具合発生率  
13.5%

不具合内容	泡	糸ゴミ	木クズ	黒ゴミ	凸	内部仕損
発生率 (%)	7	4.5	0.9	0.7	0.3	0.1
累積比率 (%)	0	52	85	92	97	100

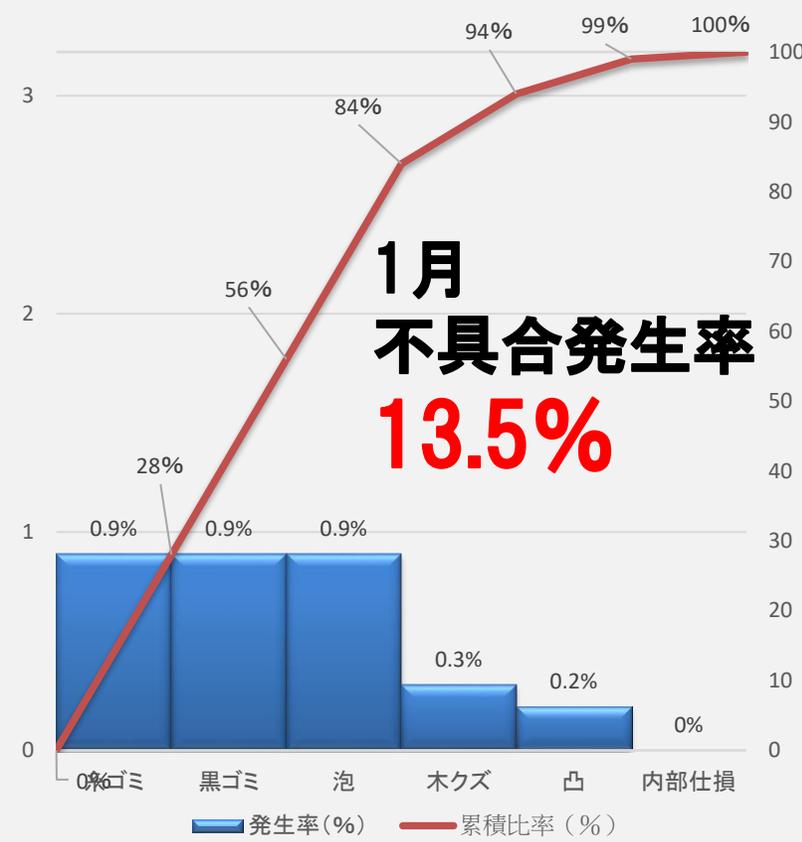
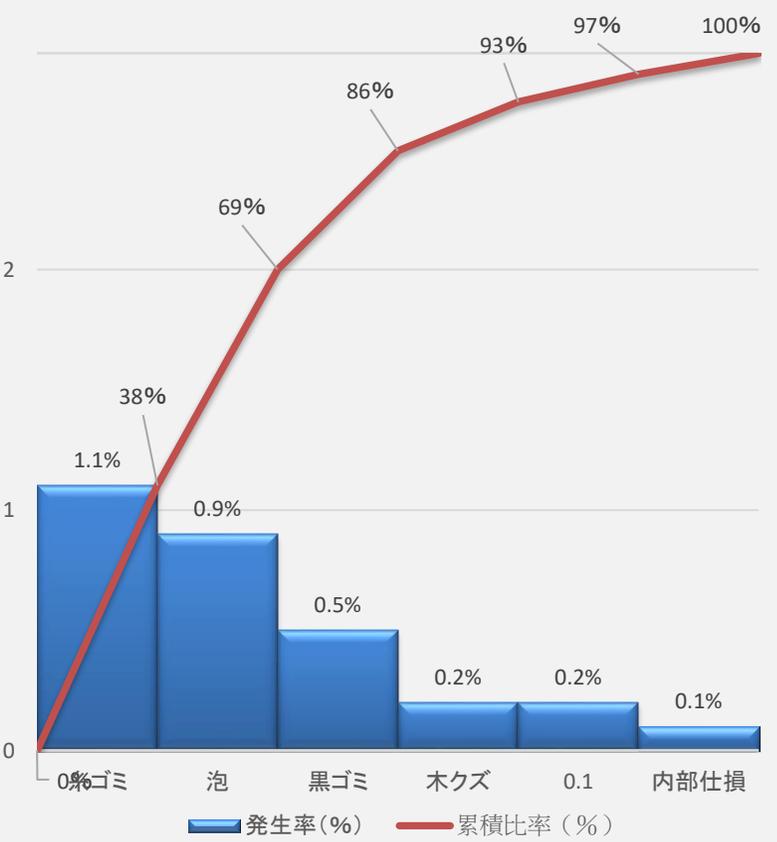
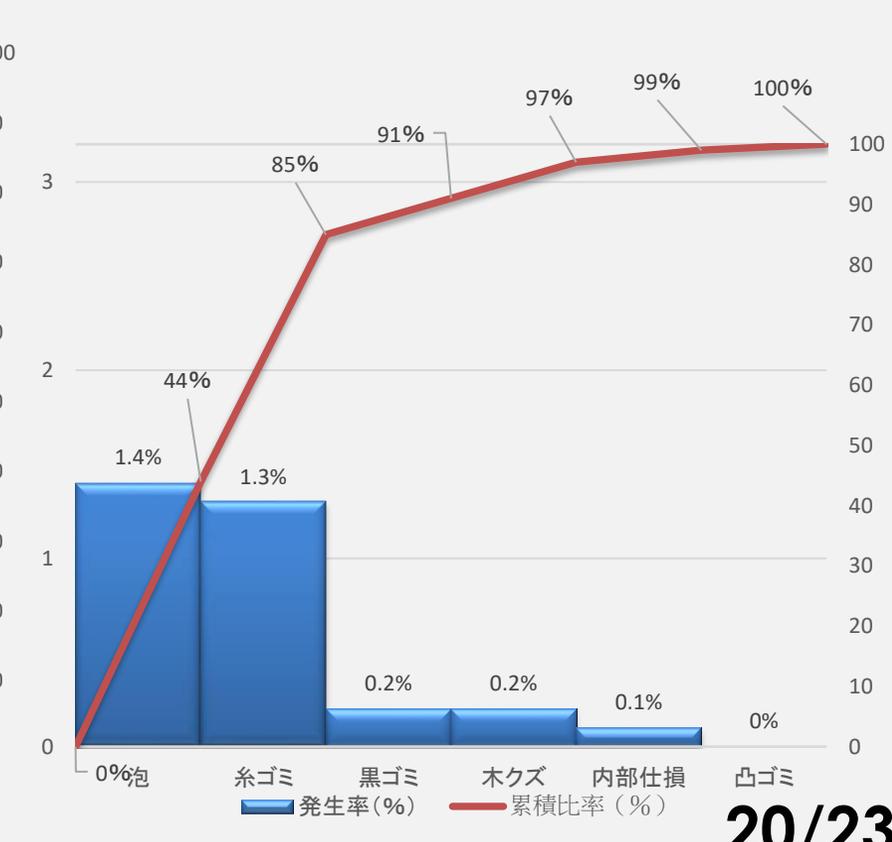
現状把握：自社不具合発生率パ  
レート図 (STEP 2)

**大幅に減少**

**減少**

**微増**

計測期間: 2021年2月2日~2月26日  
(生産面数: 2786面)

**不具合発生  
率 3.2 %**

計測期間: 2021年3月2日~3月31日  
(生産面数: 3245面)

**不具合発生  
率 2.9 %**

計測期間: 2021年4月1日~4月19日  
(生産面数: 1795面)

不具合内容	糸ゴミ	黒ゴミ	泡	木クズ	凸	内部仕損
発生率 (%)	0.9	0.9	0.9	0.3	0.2	0
累積比率 (%)	0	28	56	84	94	99

不具合内容	糸ゴミ	泡	黒ゴミ	木クズ	0.1	内部仕損
発生率 (%)	1.1	0.9	0.5	0.2	0.2	0.1
累積比率 (%)	0	38	69	86	93	97

不具合内容	泡	糸ゴミ	黒ゴミ	木クズ	内部仕損	凸ゴミ
発生率 (%)	1.4	1.3	0.2	0.2	0.1	0
累積比率 (%)	0	44	85	91	97	100
